# BİR GAMA KAMERANIN KURULUMU AŞAMASINDA TESPİT EDİLEN KRİSTAL VE FOTOÇOĞALTICI TÜP DEFİKTİNİN BİRLİKTELİĞİ

Bu olgu sunumunda yeni kurulan bir hastanenin Nükleer Tıp bölümünde faaliyete geçen ve kurulum aşamasında hem kristal hem de fotoçoğaltıcı tüp defekti tespit edilen çift başlı gama kamera sisteminin kabul kalite kontrol testlerindeki ilginç bulguları takdim edilmiştir.

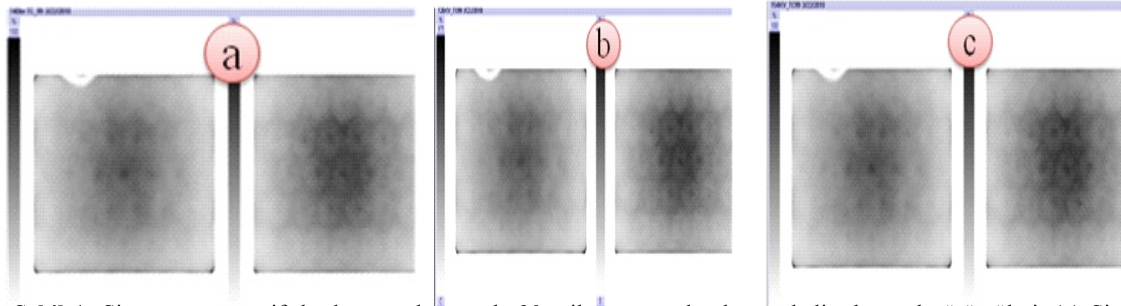
Nükleer tıp bölümünde kurulması planlanan çift başlı gama kamera sisteminin kabul kalite kontrol testleri yapılırken intrinsek homojenite testlerinde kristal defekti tespit edilmiştir. Gama kamera sisteminin ilk kabul kalite kontrol testi 22.03.2010 tarihinde yapılmıştır. Bu tarihte çift başlı gama kamerada 30 milyon sayım ile simetrik pencerede, % 20 sola kaydırılmış asimetrik pencere ile ve % 20 sağa kaydırılmış asimetrik pencere ile alınmış homojenite görüntüleri görsel ve kantitatif olarak değerlendirilmiştir. Burada hem simetrik pencerede hem de asimetrik pencerede elde edilmiş olan intrinsek homojenite görüntülerinin görsel olarak homojen olmadığı görülmüştür (Şekil 1. a, b ve c).

**Şekil 1:** Siemens e-cam çift başlı gama kamerada 30 milyon sayımla alınmış kalite kontrol görüntüleri. (a) Simetrik pencerede uygun şartlarda alınmış intrinsek homojenite görüntüsü. (b) % 20 sola kaydırılmış asimetrik pencere ile alınmış intrinsek homojenite görüntüsü ve (c) % 20 sağa kaydırılmış asimetrik pencere ile alınmış intrinsek homojenite görüntüsü.

homojenite sonuçlarının değişmediği gözlemlenmiştir. Çift başlı gama kamera sisteminin kabul kalite kontrol testleri sırasında intrinsek homojenite testlerinde her iki detektörün kristallerinde ve 1 numaralı detektöre ait fotoçoğaltıcı tüpte defekt tespit edilmiş olup yapılan kalite kontrol testleri sonucunda her iki detektör için UFOV ve CFOV homojenite değerlerinin oldukça yüksek olduğu görülmüştür.

Gama kameranın kurulum aşamasında detektör kristallerinde ve 1 numaralı detektörün alt kadranında gözlemlenen fotoçoğaltıcı tüpte defektlerin gözlemlenmesi sonucunda her iki detektörün kristalleri ve tüm fotoçoğaltıcı tüpler değiştirilerek yenilenmiş ve tüm kabul kalite kontrol çalışmaları tekrar yapılmıştır. Yapılan kabul kalite kontrol çalışmasında elde edilen homojenite görüntüleri görsel olarak değerlendirildiğinde

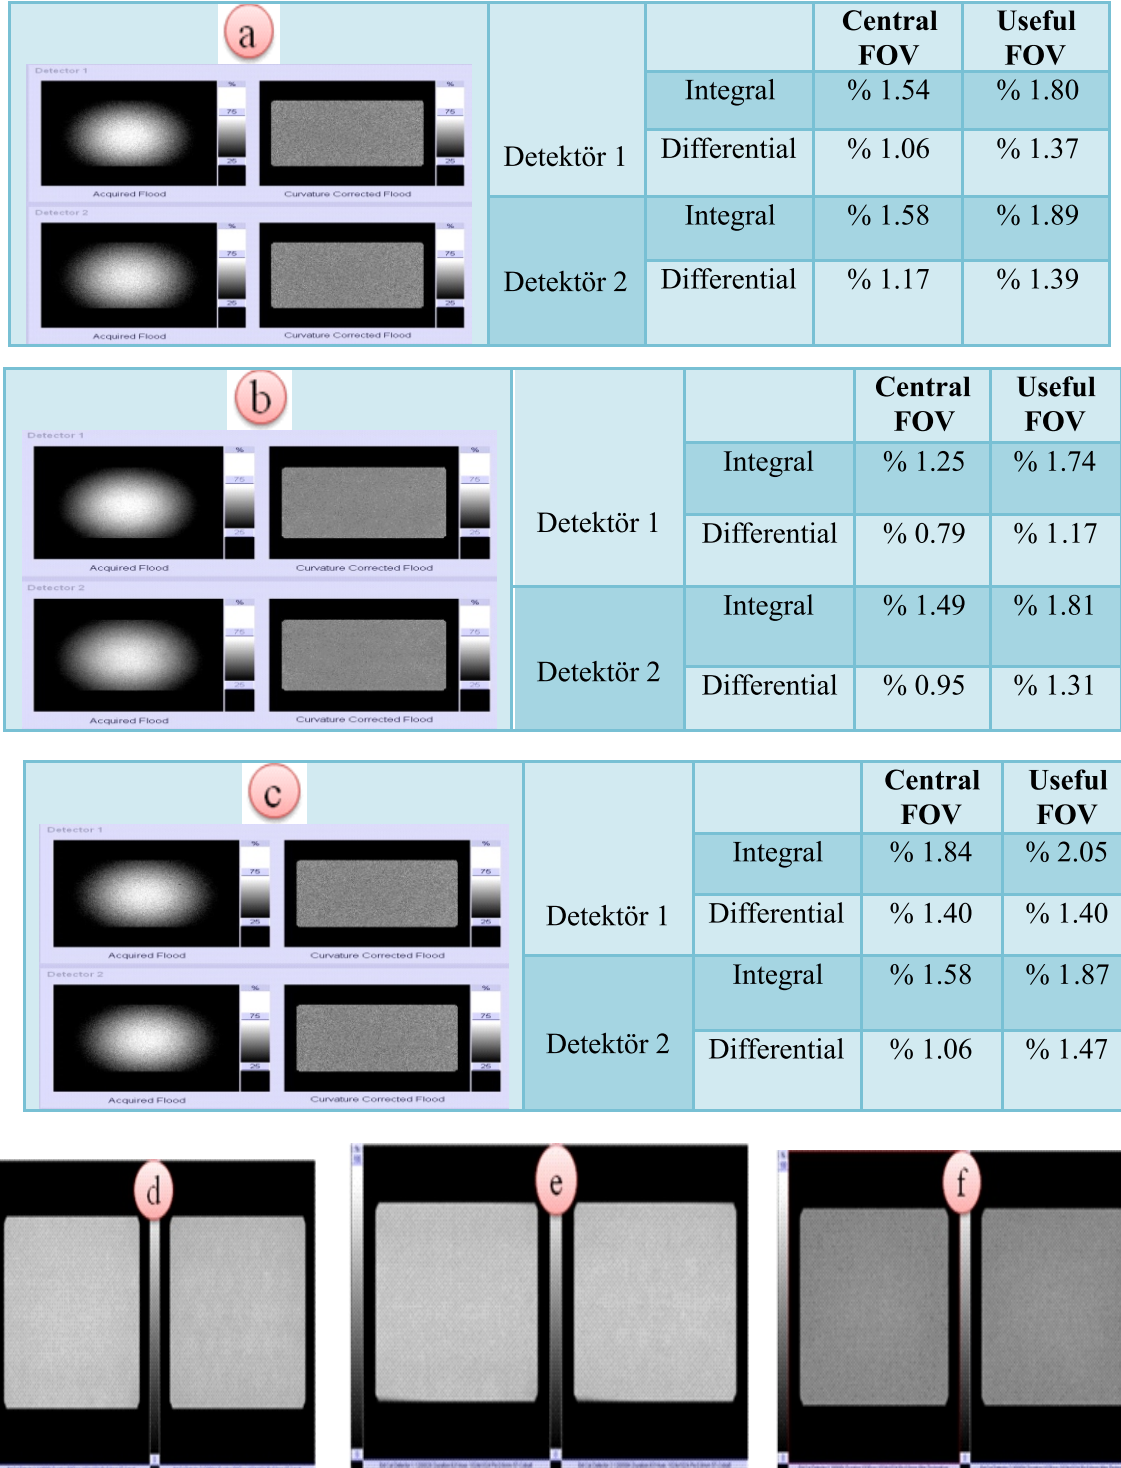
**Şekil 3:** Kristal ve fotoçoğaltıcı tüp defekti tespit edilen gama kamerada kristallerin ve fotoçoğaltıcı tüplerin yenilenmesi ile elde edilen uygun şartlarda simetrik pencerede; (a) 30 milyon sayımda elde edilen intrinsek homojenite görüntüsü ve kantitatif homojenite değerleri. (b) 200 milyon sayımda elde edilen intrinsek homojenite görüntüsü ve kantitatif homojenite değerleri. (c) 200 milyon sayım sonrasında 30 milyon sayımda elde edilen intrinsek homojenite görüntüsü ve kantitatif homojenite değerleri. (d) Düşük enerji Yüksek Rezolüsyon (Low Energy) kolimatörü için 120 milyon sayımda, (e) Orta enerji (Medium Energy) kolimatörü için 120 milyon sayımda, (f) Yüksek enerji (High Energy) kolimatörü için 30 milyon sayımda elde edilen ekstrinsek homojenite çalışmaları

homojenite çalışmaları değerlendirildiğinde; elde edilen kabul kalite kontrol çalışma sonuçların görsel olarak homojen olduğu ve kantitatif homojenite değerlerinin görsel sonuçlarla uyumlu olduğu, elde edilen kantitatif homojenite sonuçlarının ise önerilen referans değerleri arasında olduğu gözlemlenmiştir (Şekil 3).

Bu olgu sunumunda çift başlı gama kamera sisteminin kabul kalite kontrol testleri sırasında intrensek homojenite testlerinde her iki detektörde kristal defekti saptanmış, aynı zamanda 1 numaralı detektörde ise fotoçoğaltıcı tüp defekti tespit edilmiştir. Gama kamera kristallerinde ve 1 numaralı detektörün fotoçoğaltıcı tüpünde meydana gelen defekt çeşitli homojenite çalışmalarıyla tespit edilmiştir. Olgumuzda elde edilen sonuçlar incelendiğinde her iki detektör için elde edilen homojenite görüntüleri nonhomojen görüntülerdir. Benzer şekilde elde edilen kantitatif homojenite değerleri incelendiğinde sonuçların oldukça yüksek olduğu ve bu değerlerin NEMA standardı olan üst sınır % 2,5-3,5 değerlerini aştığı görülür. Ayrıca 1 ve 2 numaralı detektöre ait olan faydalı görüş alanı (UFOV) ve bu alanın %75'ine karşılık gelen merkezi görüş alanı (CFOV) içerisindeki integral ve diferansiyel homojenite değerleri her iki detektör için kıyaslanarak değerlendirildiğinde 1 numaralı detektöre ait olan homojenite değerlerinin 2 numaralı detektörün homojenite değerlerine göre oldukça yüksek olduğu (yaklaşık 1,5-2 kat) görülmüştür. Bu durumun nedeni ise her iki detektörde NaI(Tl) kristal defekti olmasına karşın 1 numaralı detektörün alt kadranında belirgin olarak gözlemlenmiş olan fotoçoğaltıcı tüp defektinin katkısıdır. Çünkü her iki detektör kristallerinde defekt olmasına rağmen çok düşük verimde de olsa radyoaktif nokta kaynaktan sayım olarak görüntü oluşturabilmektedir ancak fotoçoğaltıcı tüp defektinde ise kristallerde sintilasyon meydana gelse dahi fotoçoğaltıcı tüplerde sayım toplanamamakta ve görüntü meydana gelmemektedir. Bundan dolayı görüntülerde 1 numaralı detektörün alt kadranında görünen yarım daire şeklindeki siyah alana karşılık gelen kısımdaki fotoçoğaltıcı tüpte hiç sayım alınmadığı için 1 numaralı detektörün kantitatif homojenite değerleri 2 numaralı detektörün kantitatif homojenite değerlerine göre daha yüksek çıkmıştır
